OBJECT INSIGHT

Wandbeschichtung im Duschbereich

Wandbelag für die
Duschkabinen der
Freiwilligen Feuerwehr
D-89312 Günzburg

KLB DECOR LOW-VOC WALL PU

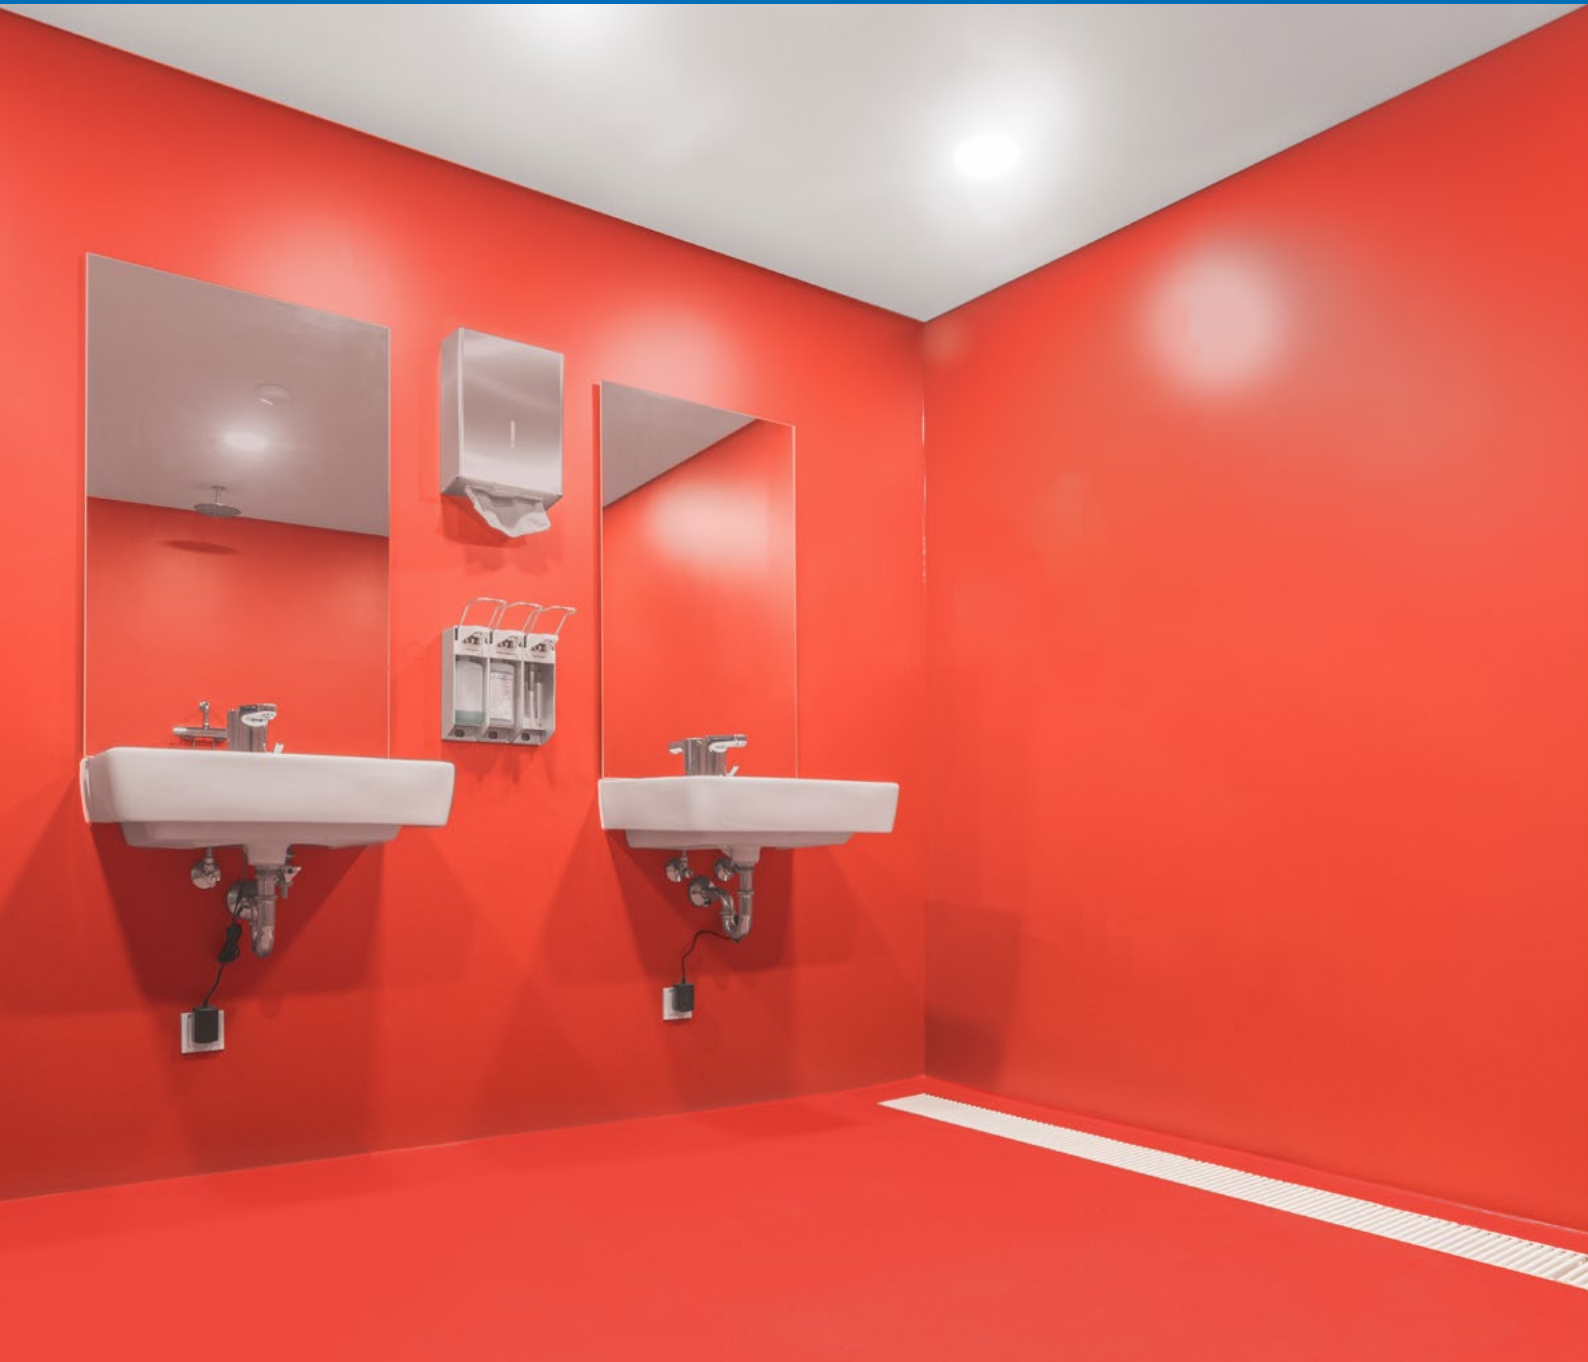
Mit ihrem auffälligen Feuerwehr-Rot sind der Wand- und Bodenbelag im nassbelasteten Dusch- und Umkleidebereich nicht zu übersehen. Im Zusammenspiel mit seinen hervorragenden Systemeigenschaften, wie guter Reinigungsfähigkeit und niedrigen Emissionswerten, ist er die perfekte Lösung für die Duschkabinen der FFW Günzburg.

Die Wände in den Duschkabinen wurden passend zum Boden in einem auffälligen Feuerwehr-Rot beschichtet. Eine lichtbeständige Mattversiegelung im selben Farbton sorgt für ein einheitliches Erscheinungsbild. Eine erhöhte Beständigkeit gegenüber dauerhafter Nassbelastung ist optional mit der transparenten Versiegelung **PU 882** gegeben.

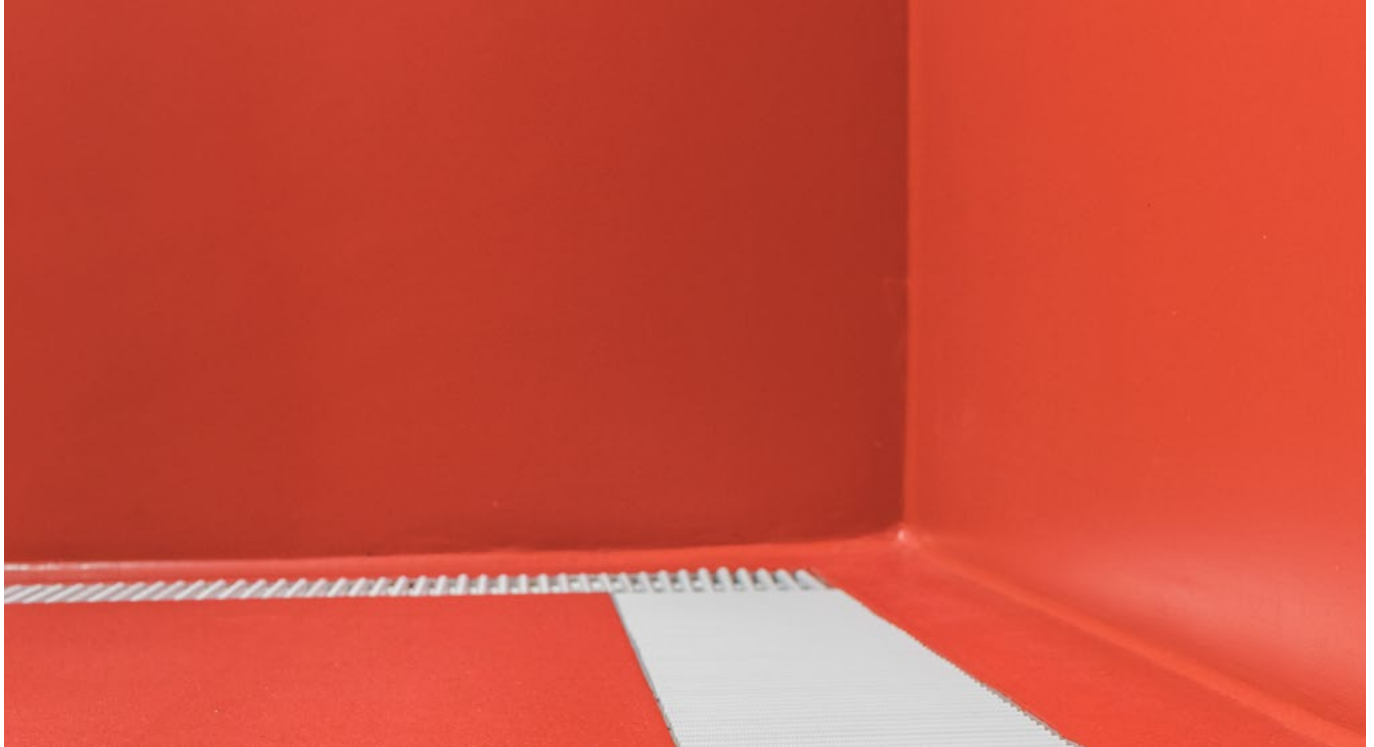
Fugenloser und flüssigkeitsdichter Übergang von Wand und Boden; für ein hohes Maß an Sauberkeit sowie eine geringere Anfälligkeit für Verschmutzungen.

Anarbeiten an Ablaufrinnen sowie der Übergang von Boden und Wand wurden durch Dichtbänder und Dichtmanschetten flüssigkeitsdicht verschlossen. Die glatte Ausführung des Belags bietet eine gut zu reinigende, hygienische Oberfläche mit geringer Anschmutzungsneigung. Die Reinigung und Pflege gestaltet sich dadurch als unkompliziert.

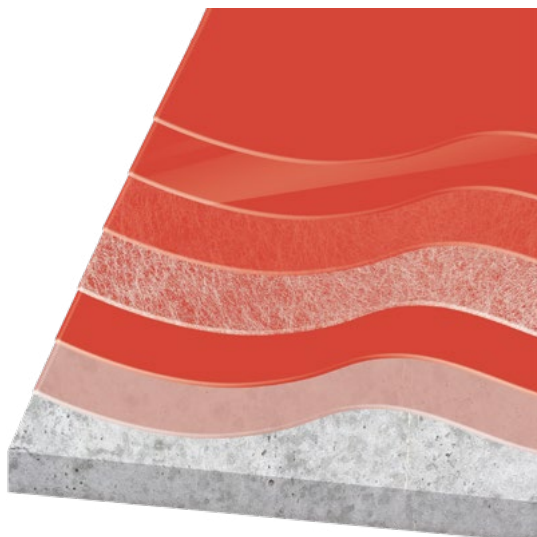
Mattversiegelung mit
KLB-SYSTEM POLYURETHAN PU 806 E - Wall

Zweite Feinspachtelung mit
KLB-SYSTEM POLYURETHAN PU 662

Feinspachtelung mit **KLB-SYSTEM POLYURETHAN PU 662**

Wandbeschichtung mit **KLB-SYSTEM POLYURETHAN PU 662**
mit **KLB-Armierungsvlies VA 1044**

Egalisierungsspachtel mit **KLB-SYSTEM POLYURETHAN PU 662**

Grundierung mit **KLB-SYSTEM EPOXID EP 727 E**

Das System **N2 KLB DECOR LOW-VOC WALL PU** kann als optisch hochwertiger und mehrschichtiger Wand- und Deckenbelag spezifiziert werden. Ein eingearbeitetes Armierungsvlies verstärkt den Systemaufbau und stellt eine hohe Rissüberbrückung für fugenlose, robuste und hygienische Wandbeläge sicher.
