OBJECT INSIGHT

*Mit 2 K-PU versiegelter Linoleum
im Familienzentrum Wiesloch*

18 Jahre alter Linoleum-
belag im "Eine Welt"-
Familienzentrum
D-69168 Wiesloch

Insight: Sanierter elastischer Oberbelag

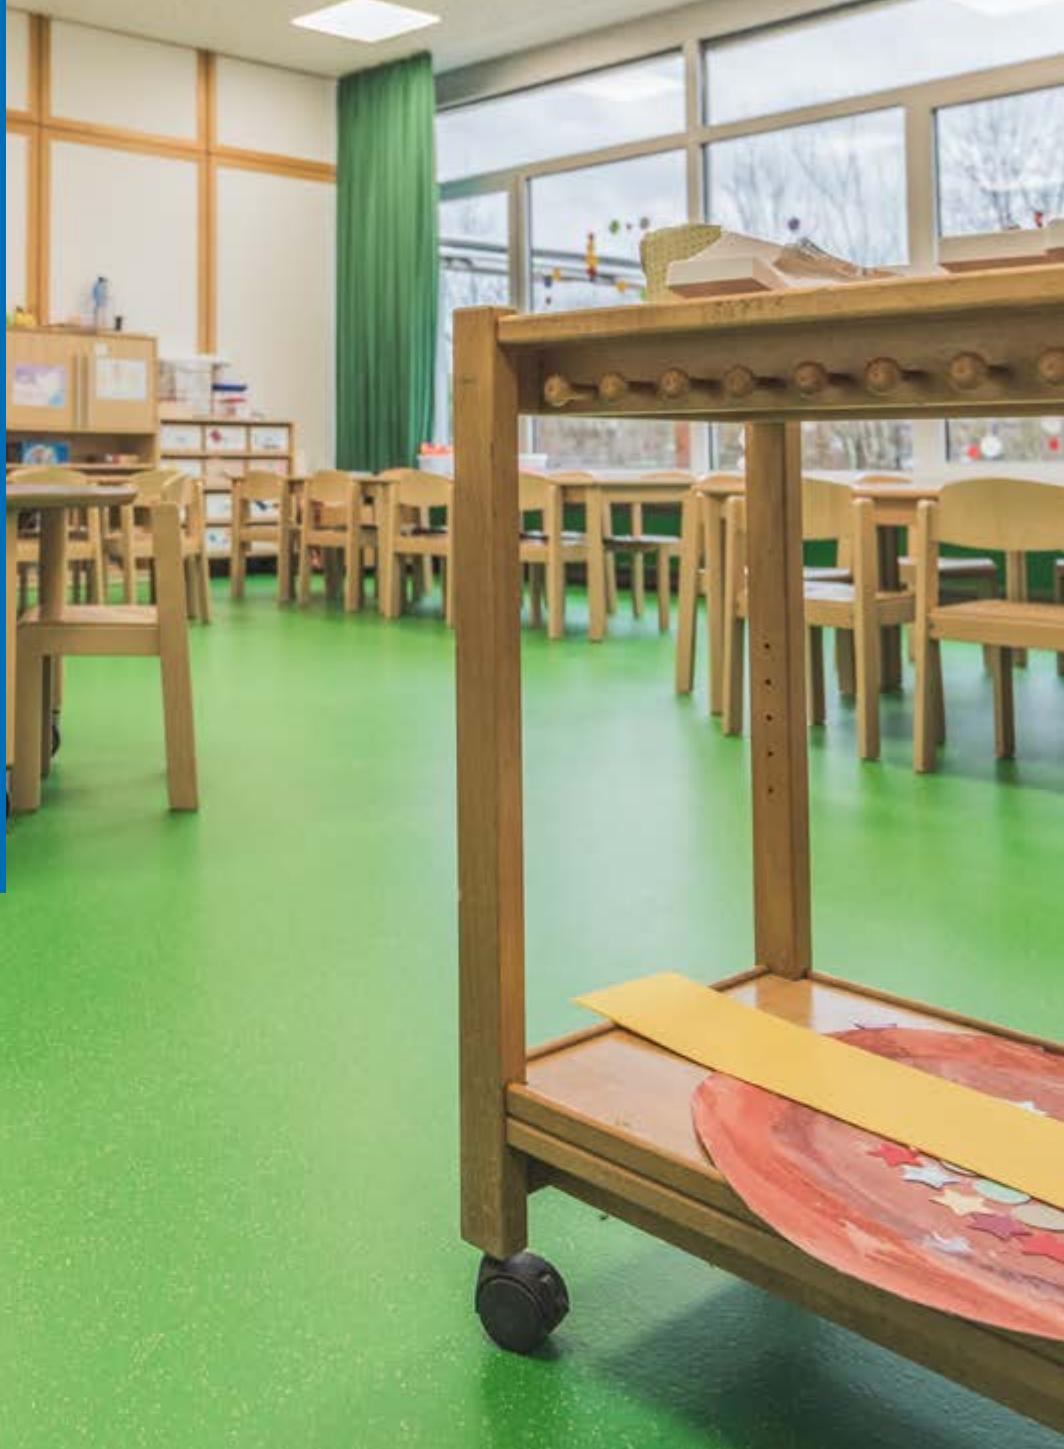
Im „Eine Welt“-Familienzentrum in Wiesloch wurde ein stark beanspruchter Linoleumbelag mit dem emissionsarmen FLOOR SEALER EXCLUSIVE System in sehr kurzer Zeit saniert. Die fugenlose, dekorative PU-Versiegelung mit Chipseinstreuung frischt optisch auf, verlängert nachhaltig die Nutzungsdauer um weitere Jahre - ohne kostenintensive Komplettsanierung - und schafft eine strapazierfähige, hygienische und kinderfreundliche Oberfläche.

Nach jahrelanger Nutzung wies das Linoleum in der Kindertagesstätte unschöne Fehlstellen, Abdrücke auf und sah strapaziert aus. Ein Neuaustausch des Fußbodens kam aufgrund fehlender finanzieller Mittel und des knappen Zeitfenster nicht in Frage und eine Sanierung des Oberbelages war das Mittel der Wahl. Die wirtschaftliche Lösung mit

Nach der Grundreinigung kam zum Ausgleichen und Füllen der kleinflächiger Fehlstellen FLOOR SEALER 72 Repair zur Anwendung. Die Unebenheiten und Druckstellen wurden vor der Versiegelung rekonstruiert und so ein ebenmäßiger Untergrund wiederhergestellt. Danach erfolgte der zweimalige Auftrag mit der 2K PU-Versiegelung FLOOR SEALER 200 Color zuzüglich einer feinen Chipseinstreuung und final einer transparenten Nutzschicht FLOOR SEALER 100 Transparent. Der sanierte Oberbelag erfüllt mit der Versiegelung hohe Standards an eine gute Innenraumluftqualität und ist mit dem EMICODE EC1^{plus}-Label zertifiziert.

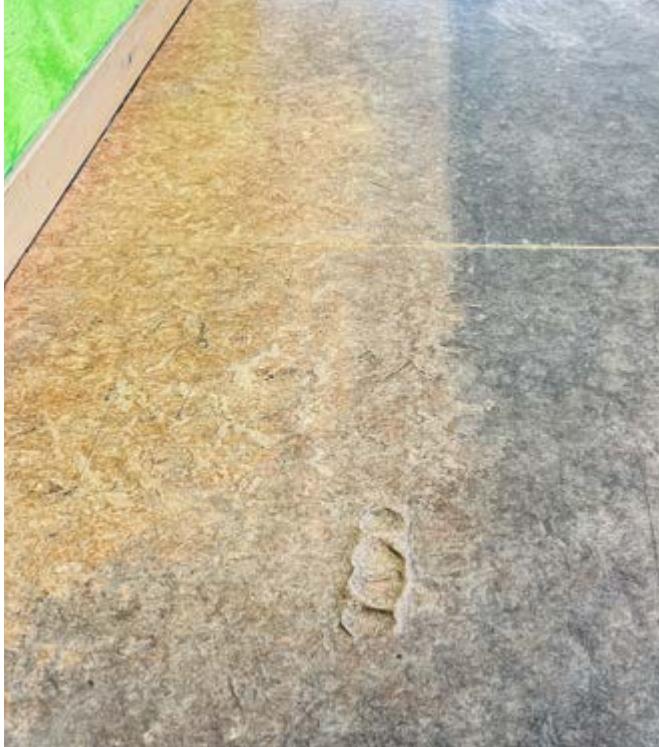
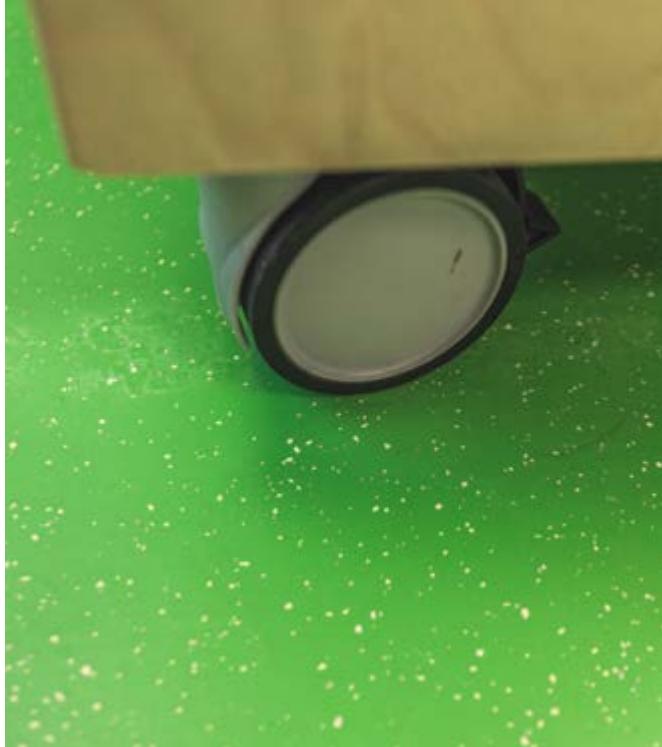
Der Vorher-Nachher-Vergleich zeigt, wie leistungsfähig die FLOOR SEALER Produkte sind.

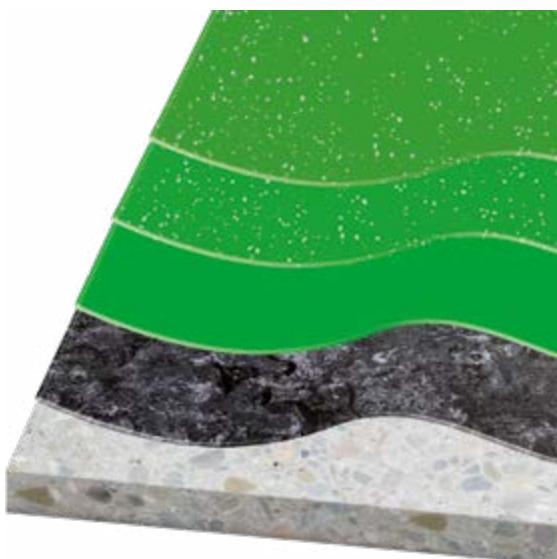
3. Verschleißschicht mit
KLB FLOOR SEALER 100 Transparent

2. Versiegelungsschicht mit
KLB FLOOR SEALER 200 Color und
partiColor®-Chips Nr. 1; Einstreuung im Unterschuss

1. Versiegelungsschicht mit
KLB FLOOR SEALER 200 Color

Gereinigter und vorbereiteter Linoleumbelag
